Erneuerung des Steinbackofens der Dorfgemeinschaft Hagen

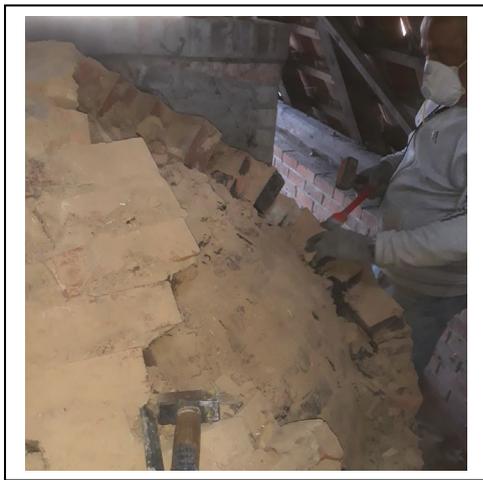
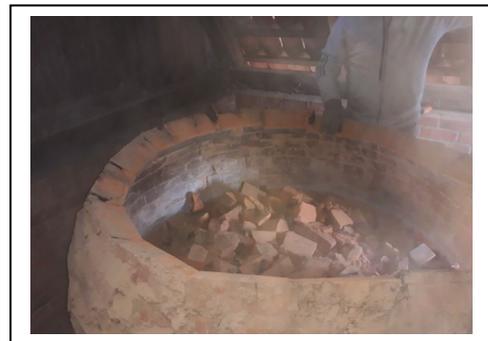
Leider wurde in 2020 ein erneuter Abbruch des Steinbackofens aufgrund der vorhandenen Risse im Mauerwerk erforderlich.

Dieser Abbruch erfolgte am 16.04.2020 mit vereinten Kräften des Vorstandes der DGH .
